加氢裂化新氢压缩机连杆小头衬套与十字头销烧损原因分析

黄梓友

(中海油惠州炼油分公司 广东惠州 516086)

Analysis of Small End Bushing and Crosshead Pin Failure of Fresh Hydrogen Compressor Connecting Rod in Hydrocracking Unit

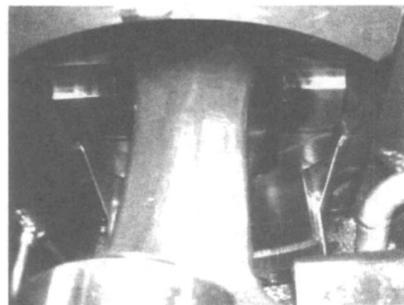
惠州炼油分公司 400 万吨蜡油加氢裂化装置新氢机组采用的是意大利新比隆公司生产的 6HF/3 型往复压缩机, 是中海油惠州炼油分公司的重要生产装置, 如图 1 所示。该装置设计采取两开一备运行方式, 其中两台分别于 2009 年 6 月 19 日和 27 日相继发生曲轴箱闪爆现象, 拆检时发现两台机组 6 缸的连杆小头衬套和十字头烧损在一起, 现场拆检的烧损事故图如图 2 所示。本文作者从反向角、气阀、连杆和十字头销的设计等方面, 对连杆小头衬套和十字头

图 2 连杆小头衬套和十字头烧研
Fig 2 Burnout of small end bushing and crosshead pin on connecting rod

通过上述综合计算分析, 事故的直接原因是压缩机运转过程中出现反向角为 0 的现象, 而且持续时间相当长, 造成连杆小头瓦与十字头销润滑不良甚至断油情况, 进而摩擦热积聚导致温度持续升高, 最终导致连杆和十字头部件严重烧研报废的事故。

(1) 增设压缩机排气压力和温度高联锁停机系统, 一旦发生气阀损坏失效, 当压力和温度严重异常时, 可以在短时间内实现自动联锁停机, 避免十字头销和小头衬套的破坏, 从而保证压缩机的安全;

(2) 要求气阀制造厂家重新对气阀的设计参数、材质进行核算, 找出气阀故障频繁的原因, 提高气阀的使用寿命;

(3) 汽阀拆检发现阀片出现分层和断裂, 针对此情况对阀片材质进行改进, 更换成耐冲击的更高强度材料;

(4) 对压缩机出入口管路的脉动频率和孔板直径进行核算, 使管路的脉动频率远离气阀的固有频率;

(5) 增加 HYDROCOM 气量无级调节系统, 避免机组长时间在部分负荷下运行, 这对保证机组长周期平稳运行是有利的。

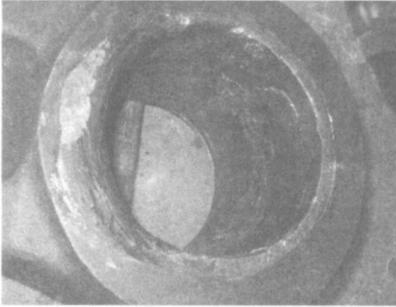
如表 3所示, 显然当一系列三级盖侧排气阀损坏失效时, 反向角为 0 在综合活塞力作用下, 十字头销一直贴紧在小头瓦的曲轴侧, 并把连杆体内的给十字头销供油的孔堵死。此时连杆小头瓦与十字头销润滑情况极度恶化, 曲轴侧小头瓦面与十字头销之间无法形成润滑油膜, 在短时间里就能引起烧瓦故障。图 3 为烧瓦后小头孔内残留的巴氏合金层, 图 4 为损坏的十字头销表面。

图 3 连杆小头瓦内残留的巴氏合金层
Fig 3 Babbitt layer in connecting rod small end

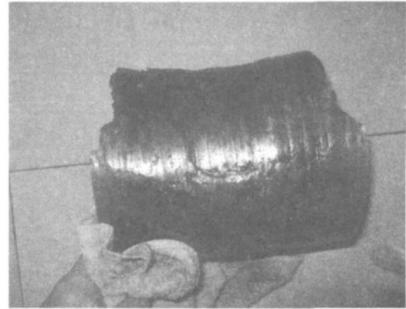
图 4 坏损的十字头销表面
Fig 4 Surface of damaged crosshead pin

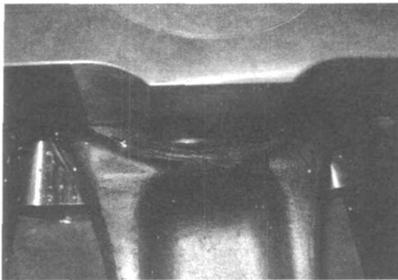
图 5 巴氏合金层发生的摩擦高温溶化
Fig 5 High temperature melting of Babbitt alloy

气阀损坏的原因除了气阀本身制造质量存在问题外, 阀片的运动固有频率落在了气流脉动频率范围内, 出现了严重的共振现象也是不可忽视的重要因素。该机组在各级缓冲器进出口都设置了孔板, 来抑制气流的脉动。然而经检测孔板产生的压降约为 1 MPa 超出了 AP618 第 3.9.2.2.4 款规定 (经计算不应超过该装置管线平均绝对压力的 0.75%, 即应不大于 122 kPa)。而且加装过多的孔板形成的气柱脉动严重干扰了盖侧排气阀的正常工作, 迫使阀片不能正常开启和关闭, 高温气体倒流, 使本来在氮气工况下长时间运转已经降低寿命的气阀破坏性失效。三级轴侧的气阀损坏得较轻, 是因为与盖侧气阀安装尺寸不同, 固有频率也不相同, 不易共振。不管是盖侧排气阀还是轴侧的吸气阀一旦失效, 将造成十字头销反向角减小甚至完全消失, 加上该压缩机十字头销为固定不动的结构, 反向角消失后在每转中连杆小头瓦与十字头销曲轴侧单面一直贴合, 堵死了润滑油孔, 连杆小头瓦与十字头销摩擦副缺油干磨, 最终烧研。图

5 为拆检时发现巴氏合金层被摩擦高温溶化后挤出的情况; 图 6 为拆卸后连杆小头高温色变的情况。

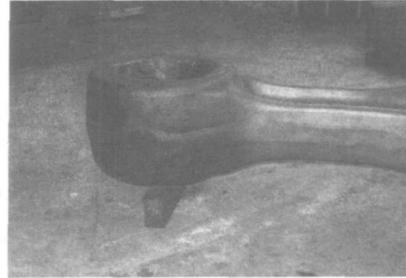
图 6 连杆小头发生的高温色变
Fig 6 Color changing under high temperature of connecting rod small end
