往复式压缩机十字头小头瓦损坏原因分析

摘 要 往复式压缩机在试运行过程中发生十字头小头瓦抱死、下瓦面的巴氏合金表面严重磨损事故。通过模拟各种工况下压缩机运行参数,确认曲轴综合受力及反向角大小,得出压缩机设计缺陷造成的反向角太小是引起事故的根本原因的结论。

Analysis of Causes for Damage of Crosshead Small End Bushing of Reciprocating Compressor

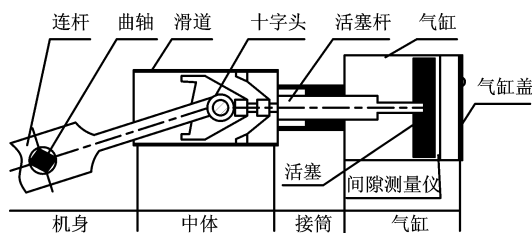
图 1 压缩机装配示意

经检测,十字头两侧间隙值符合要求,十字头滑履外径值均在图纸允许范围内,滑道内径值完全符合要求。缓慢盘车使活塞至上、下止点,分别记录活塞与气缸侧间隙和顶间隙,用水平仪在滑道和气缸镜面对比检测,所有数据均符合要求。

压缩机活塞杆中心线偏离位置将会直接影响活塞的正常工作。此次小头瓦烧毁,很有可能是小头瓦受力不均匀导致局部受力过大而磨损。经查阅压缩机制造图和装配图,并现场测量安装位置,均符合设计和安装标准要求。考虑到压缩机在 7.0 MPa 以下工作正常,也证明了压缩机装配正确。因此,可排除压缩机装配中心线对正问题。
